佛山市崇雅家具有限公司智能家居生产线增资扩产项目（2栋厂房）

水土保持设施验收报告

建设单位：佛山市崇雅家具有限公司

编制单位：佛山众衡达工程项目管理有限公司

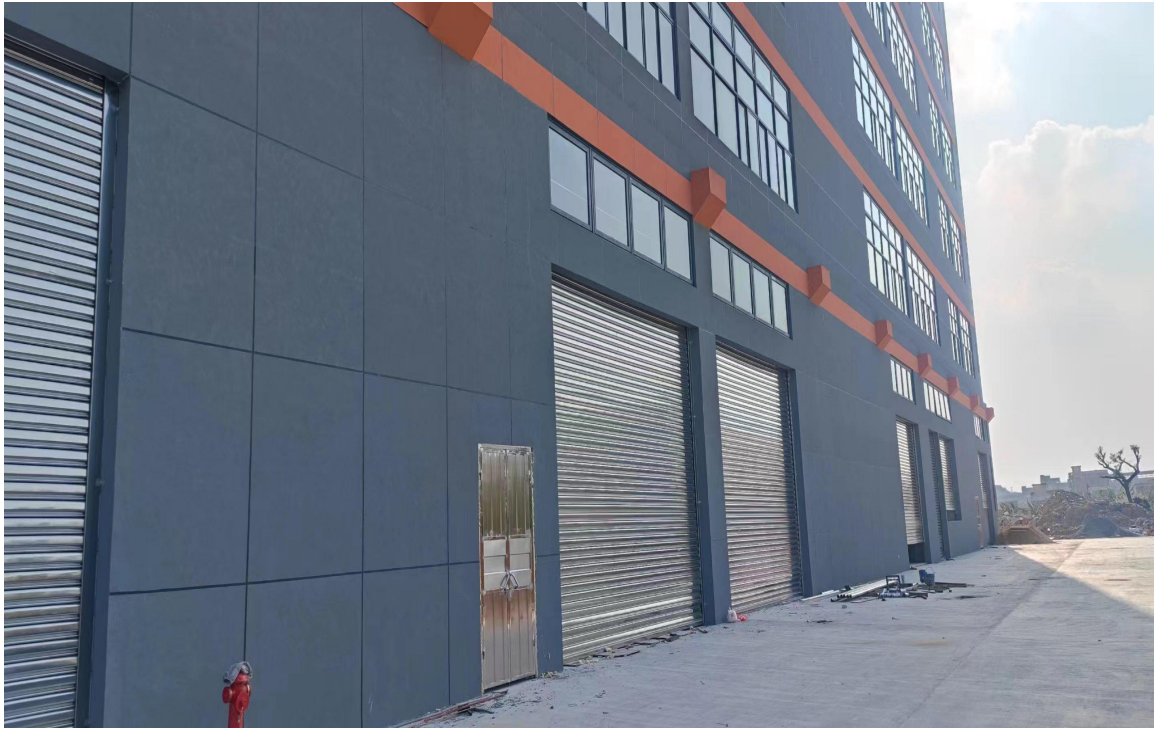
运行期建筑物（一）

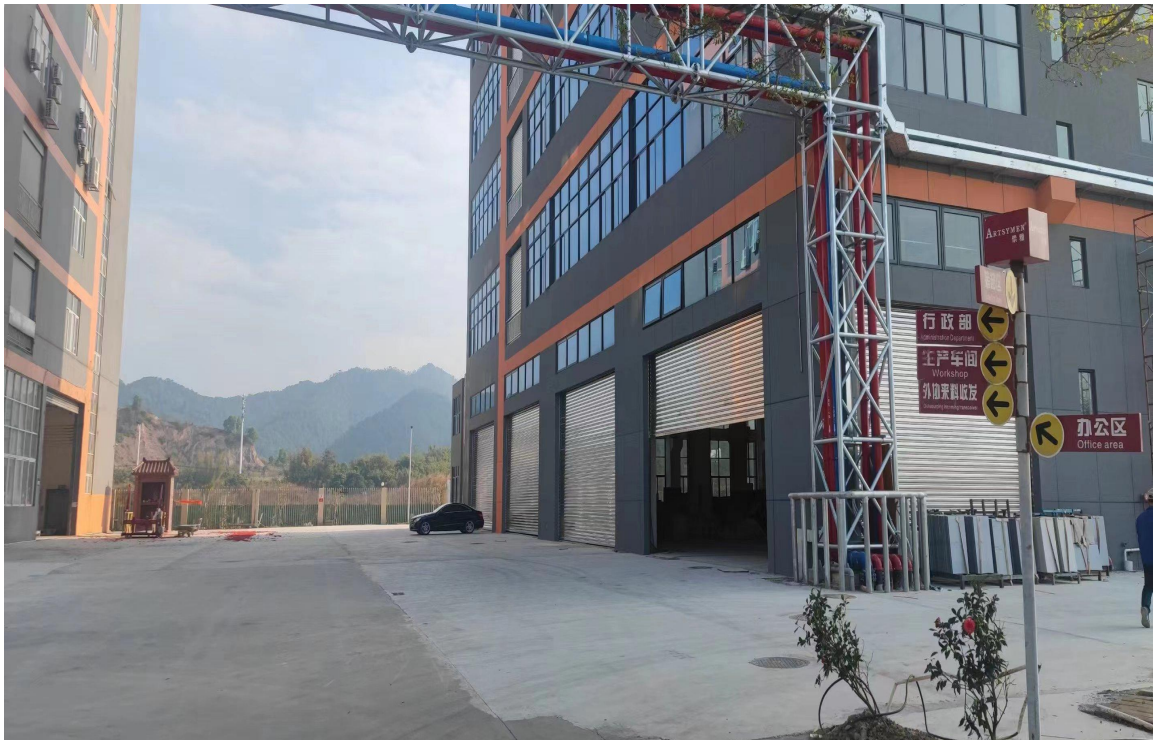
运行期建筑物（二）

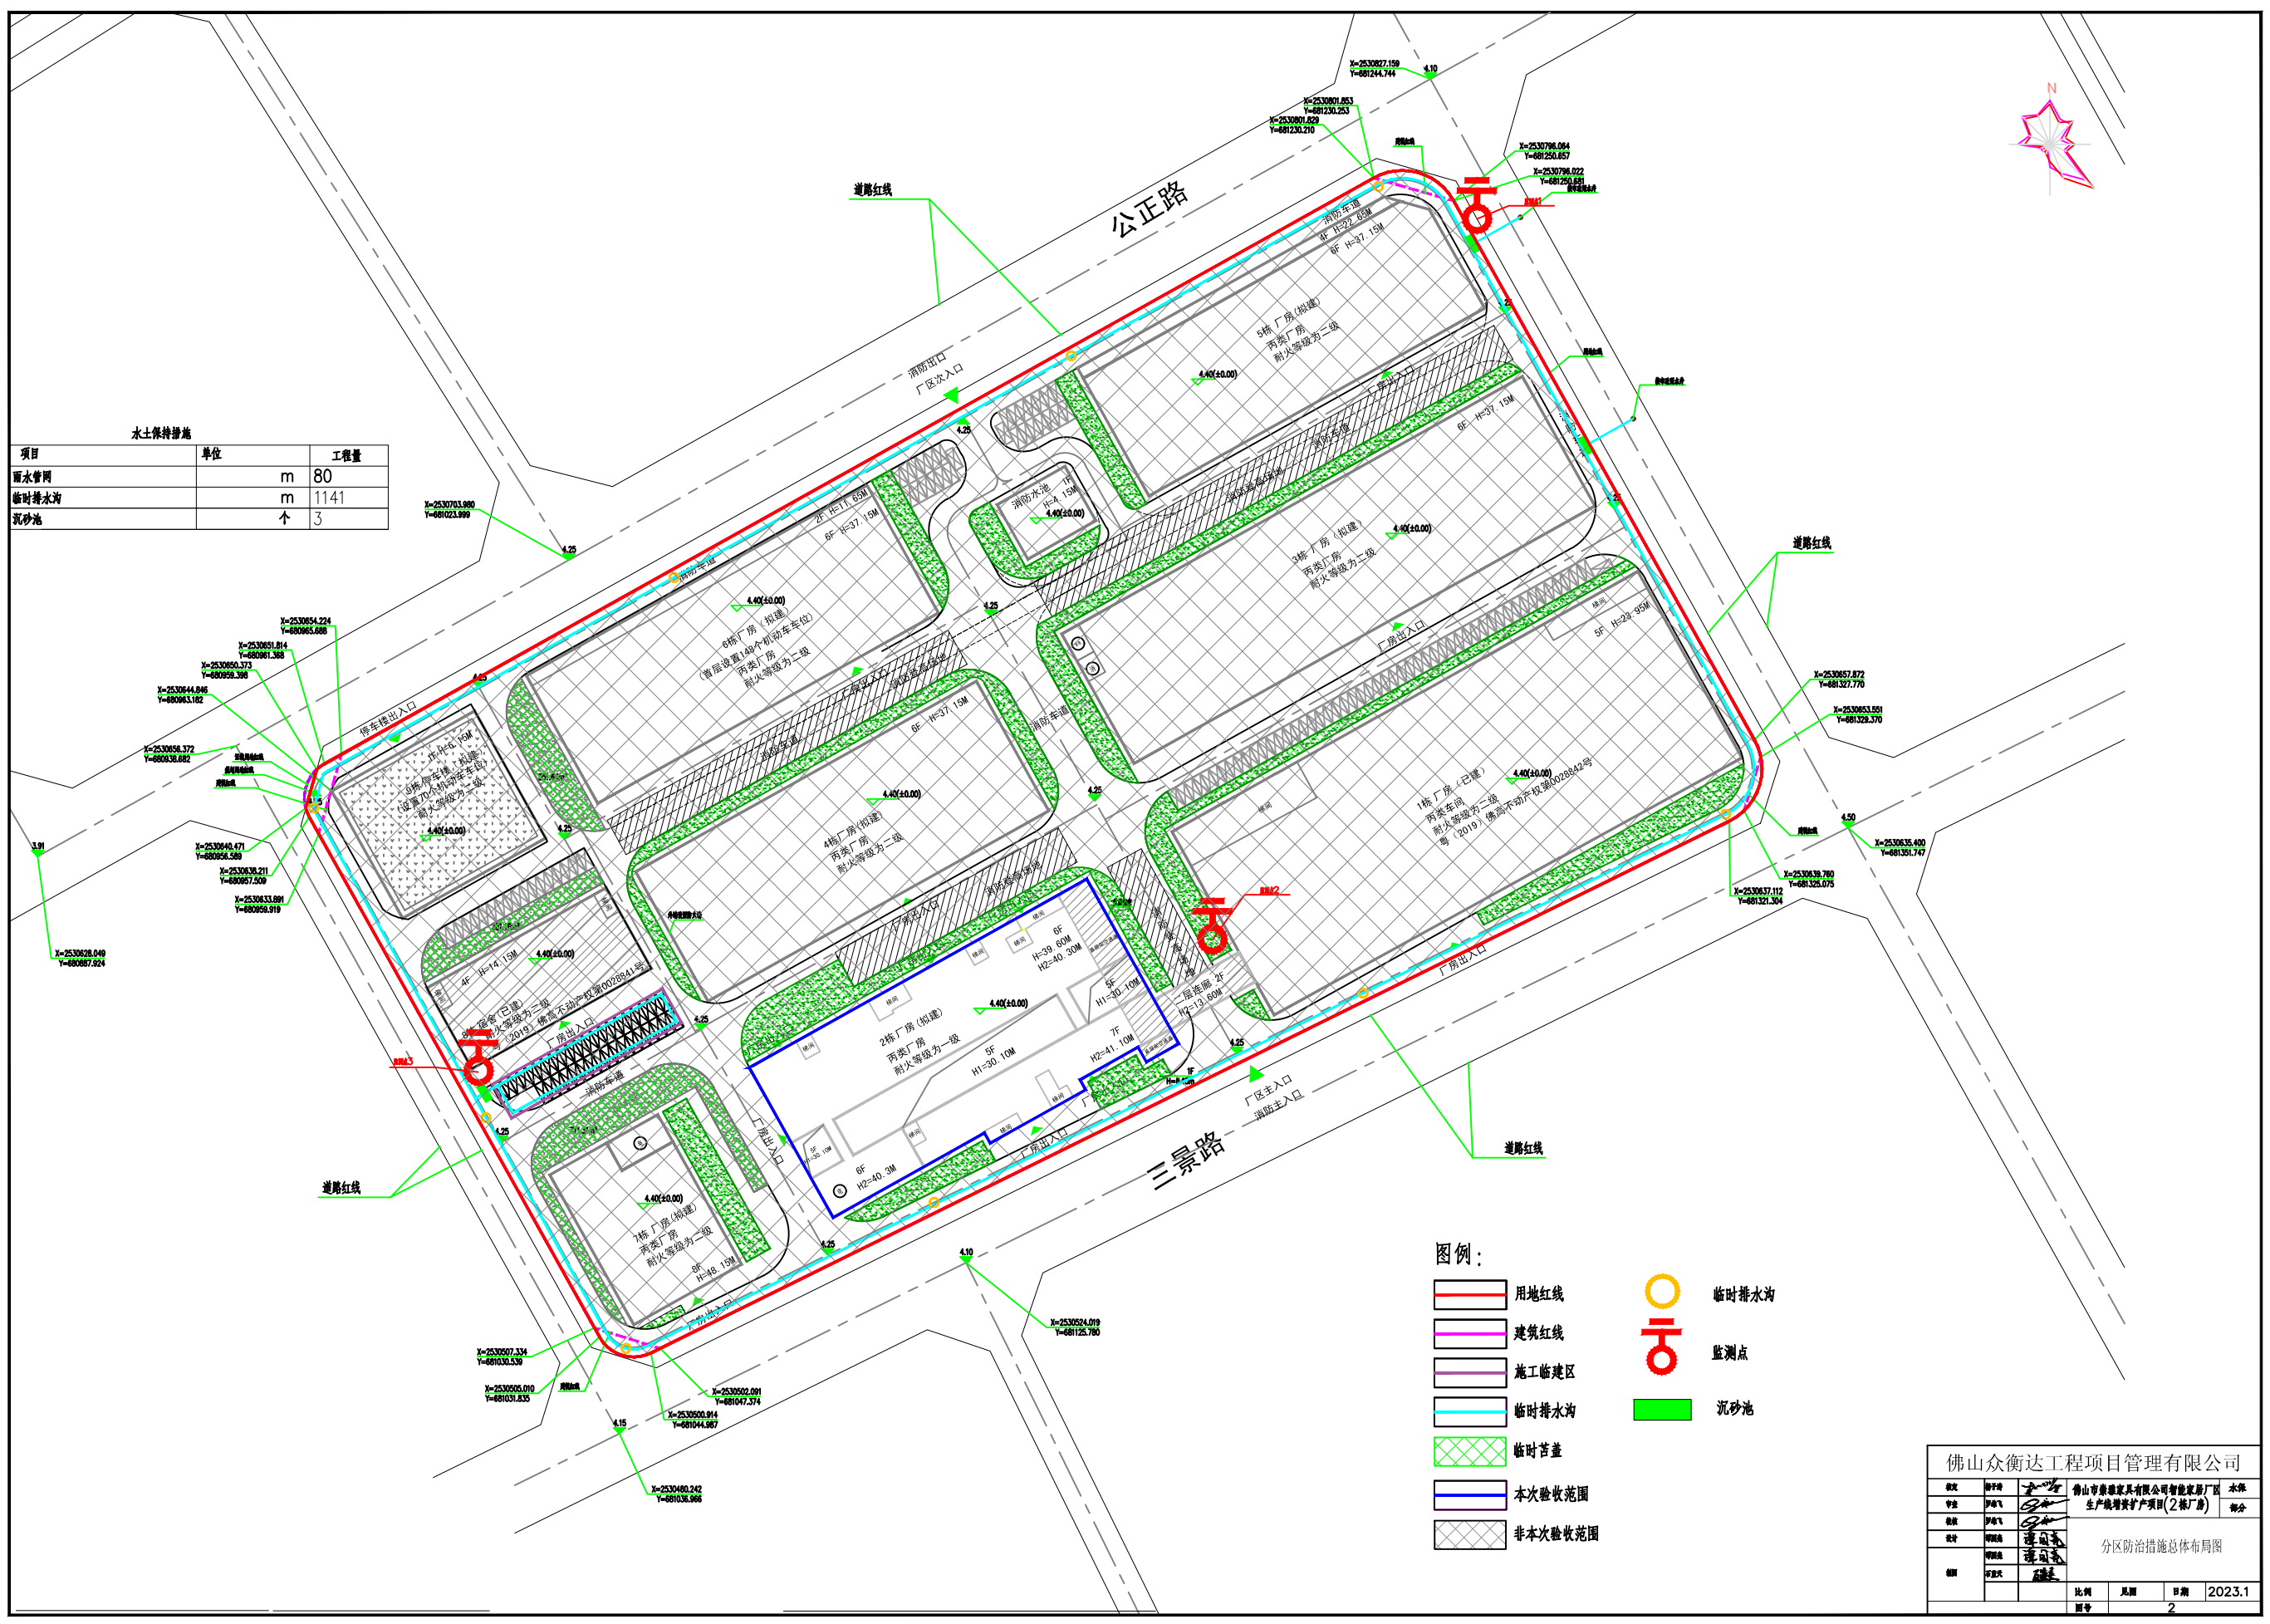
佛山众衡达工程项目管理有限公司					
设计	李开	李开	佛山市众衡达有限公司智能装备厂区	水保	
审查	李开	李开	生产装备扩产项目(2栋厂房)	水保	
制图	李开	李开	分区防治措施总体布局图		
审核	李开	李开			
日期	2023.1	比例	1:1000	日期	2023.1
		图号			2

水土保持措施		
项目	单位	工程量
雨水管网	m	80
临时排水沟	m	1141
沉砂池	个	3
