佛山市崇雅家具有限公司智能家居生产线增资扩产项目（2栋厂房）

# 水土保持监测总结报告

建设单位：佛山市崇雅家具有限公司

监测单位：佛山众衡达工程项目管理有限公司

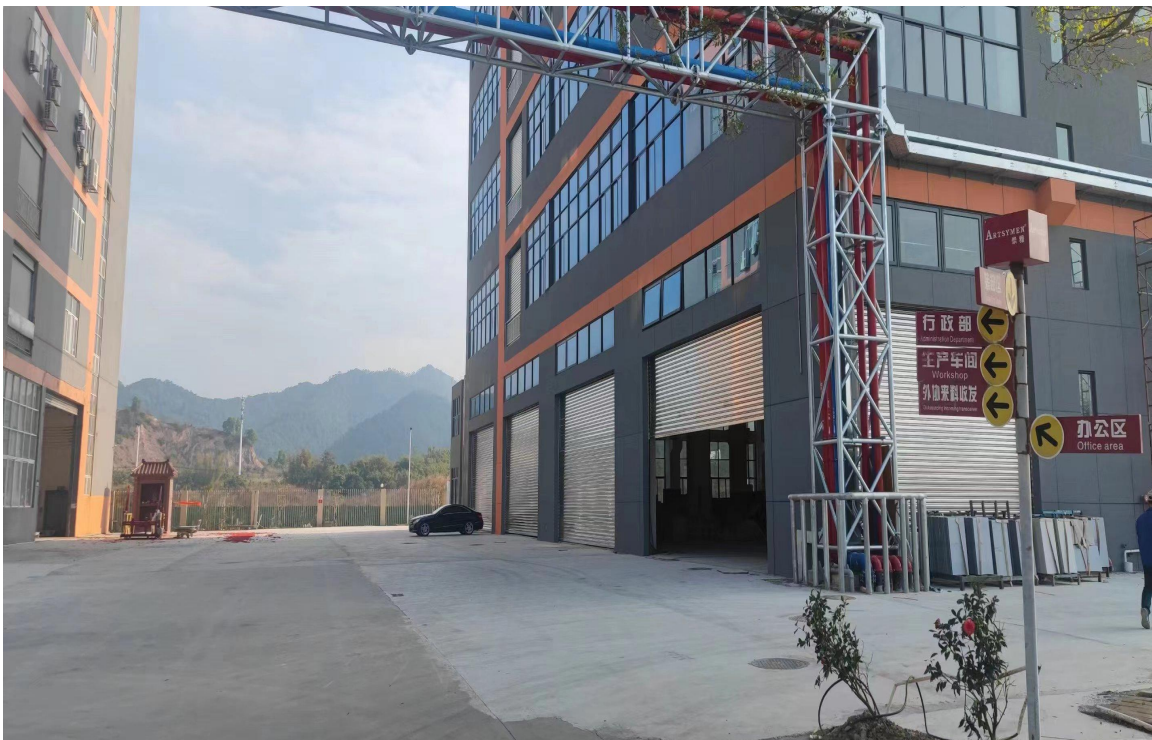
运行期建筑物（二）

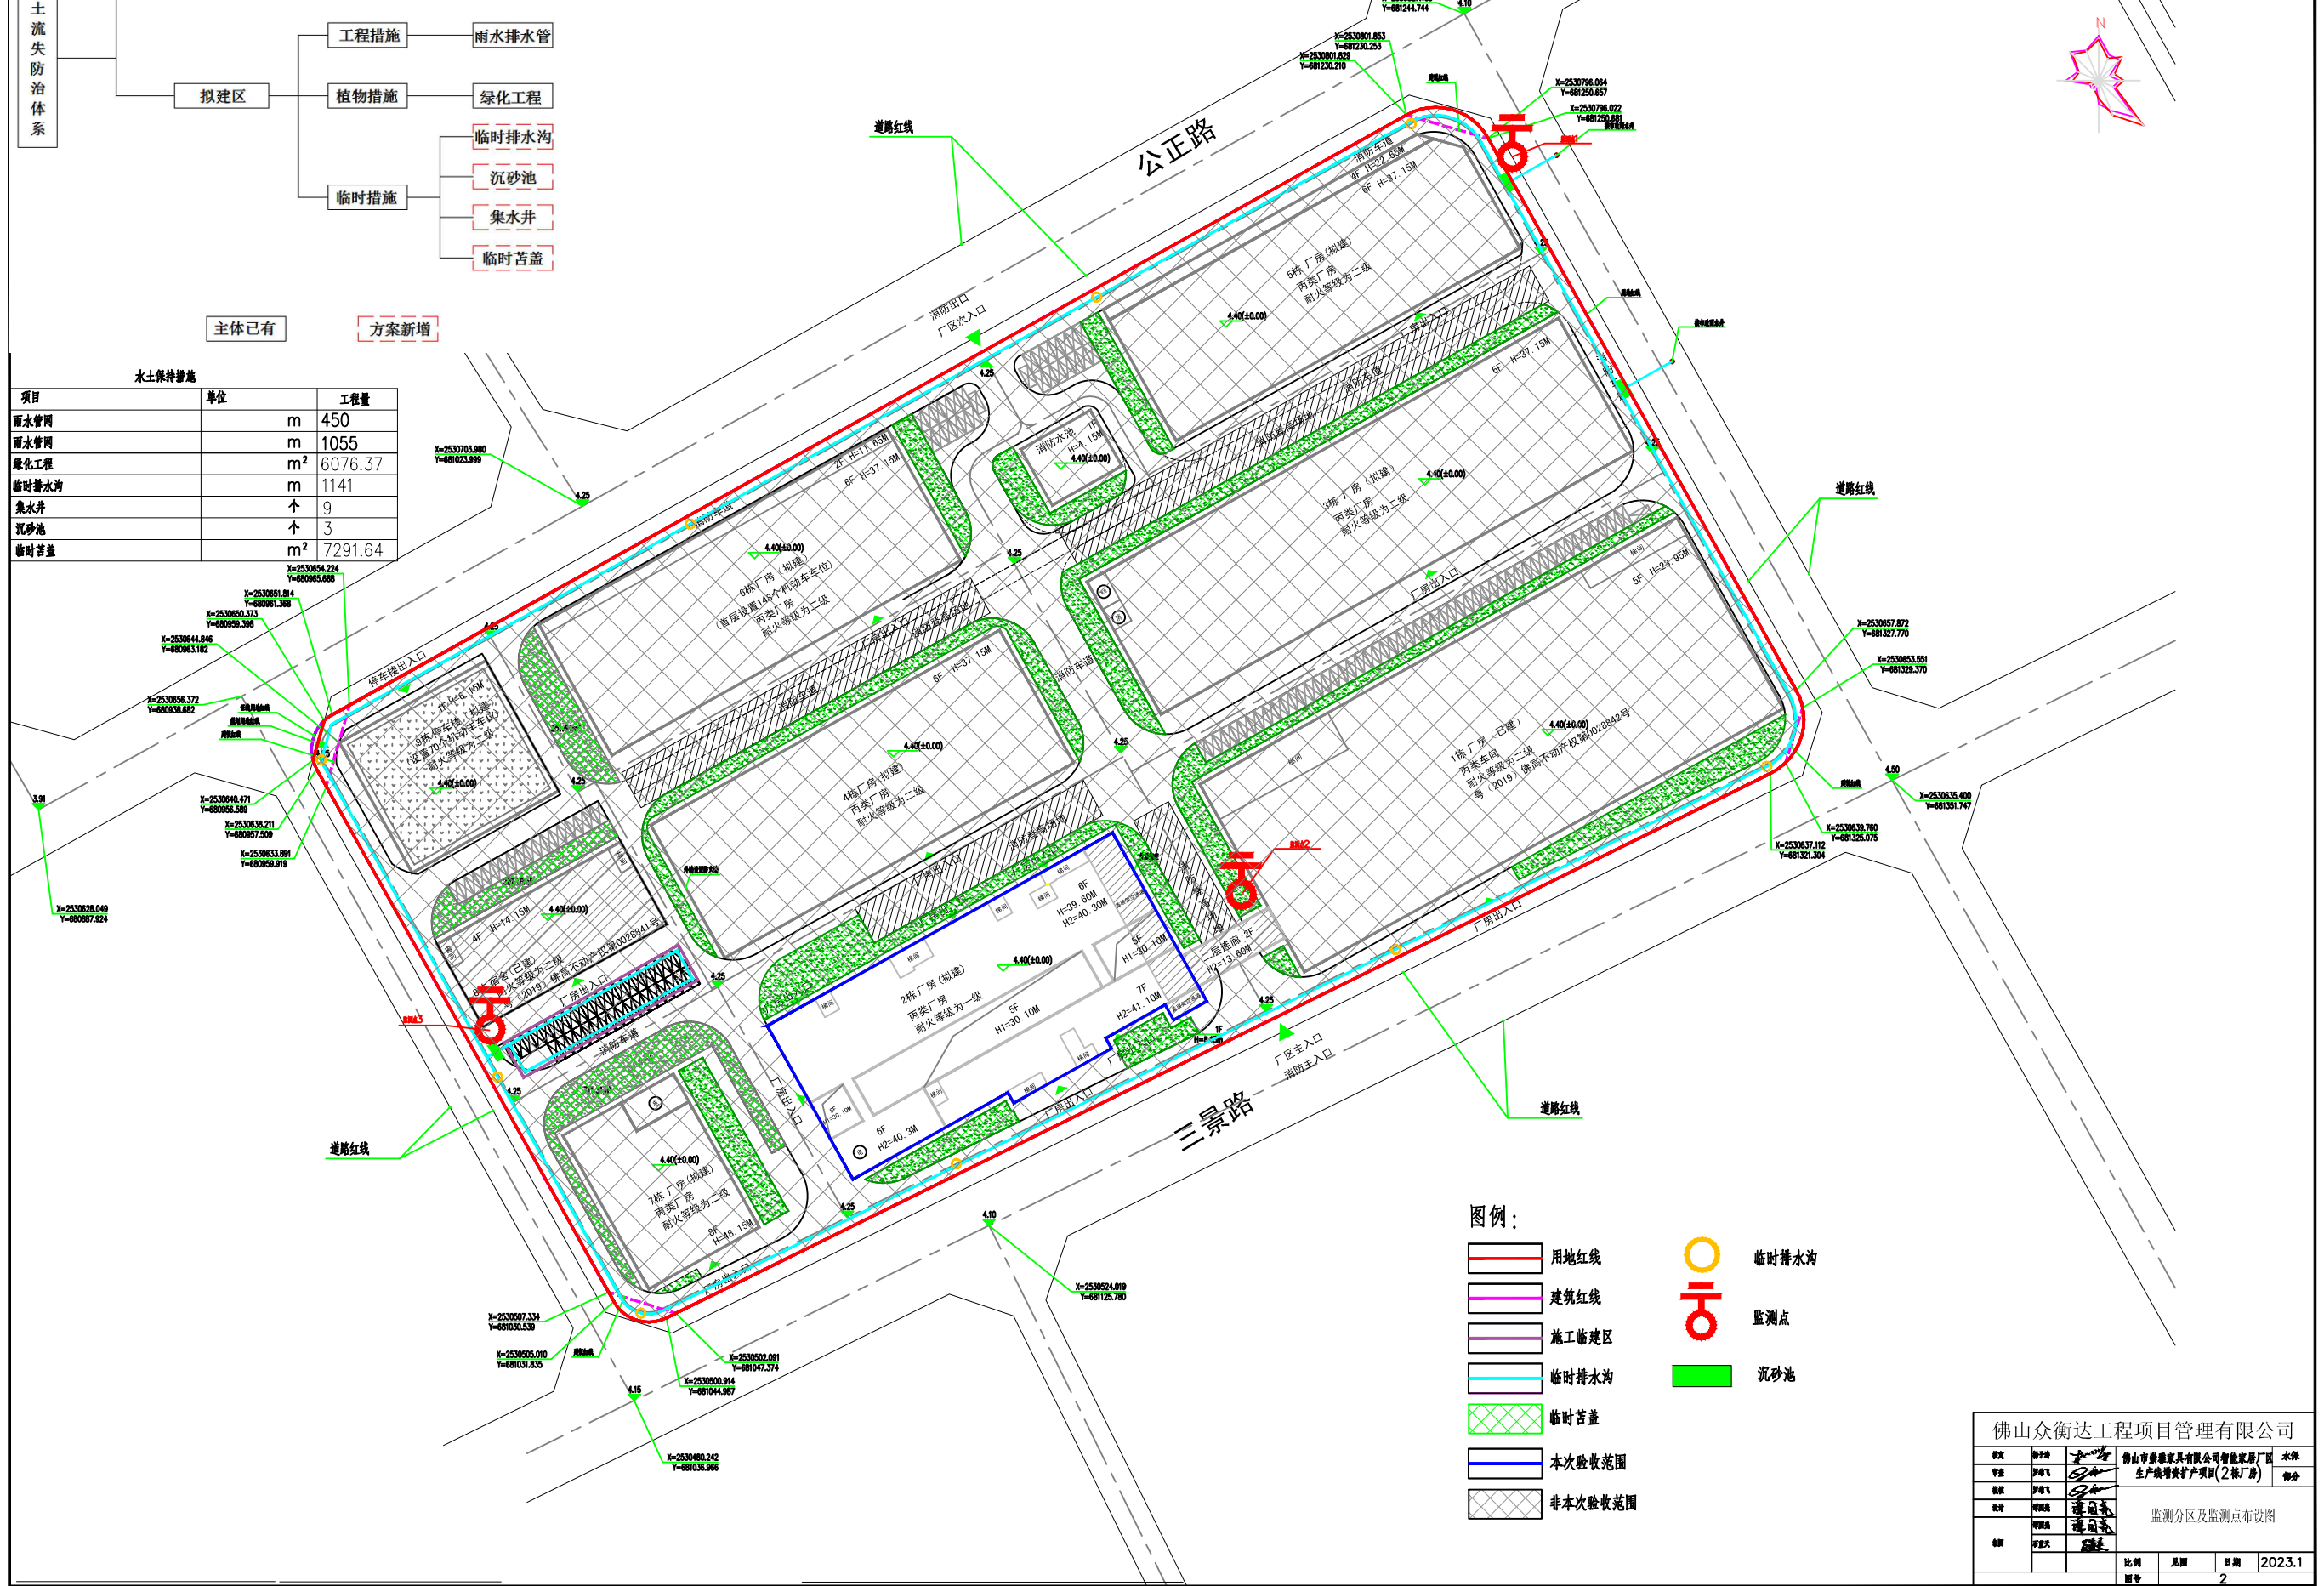
佛山众衡达工程项目管理有限公司					
设计	李平	佛山市众衡达有限公司智能装备厂区	水保		
审查	李平	生产装备扩产项目(2栋厂房)	水保		
制图	李平	监测分区及监测点布设图			
审核	李平				
日期	2023.1	比例	1:1000	页码	2

水土保持措施		
项目	单位	工程量
雨水管网	m	450
雨水管网	m	1055
绿化工程	m <sup>2</sup>	6076.37
临时排水沟	m	1141
集水井	个	9
沉砂池	个	3
临时苫盖	m <sup>2</sup>	7291.64

本项目区水土流失形式有溅蚀、面蚀等，流失强度相对较低。根据《生产建设项目水土保持监测规程（试行）》和水土保持方案，监测组在项目区布设 3 个定位监测点，具体监测点位置、类型详见表 1-1。
